PROYECTO BÁSICO Y DE EJECUCIÓN

REFORMA INTERIOR DE LOCAL EN PLANTA BAJA PARA USO ASISTENCIAL  
PLAÇA MAJOR, 3. T.M. CONSELL

ESTADO REFORMADO

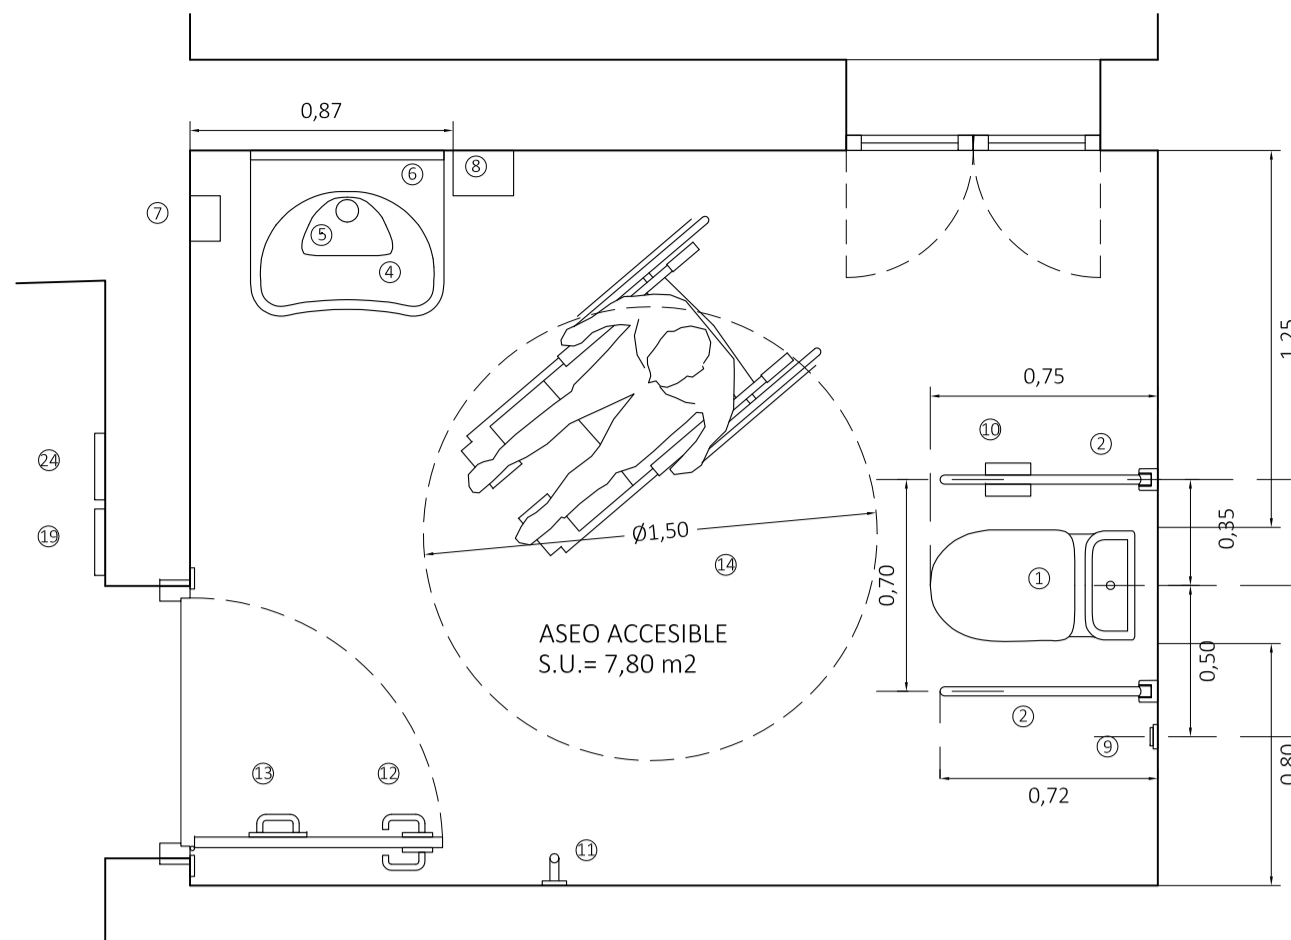
DETALLE ASEO ACCESIBLE E 1/25

- 01. Inodoro. Altura del asiento 45-50 cm. Profundidad: 70-75 cm
- 02. Barras abatibles
- 03. Barra fija en la pared
- 04. Lavamanos sin pie
- 05. Mando del lavamanos accionado por presión o palanca

- 06. Espejo
- 07. Dosificador de jabón
- 08. Secador de manos
- 09. Teléfono interno o timbre de emergencia
- 10. Dispensador de papel higiénico
- 11. Colgador

- 12. Maneta de la puerta accionada por presión o palanca
- 13. Tirador de puerta
- 14. Pavimento no deslizante según condiciones de resbaladicidad del suelo según CTE

- 15. Asiento abatible de 50x50 cm. Altura del asiento 45-50 cm
- 16. Mando del grifo accionado por presión o palanca
- 17. Rociador de ducha tipo teléfono

- 18. Plato de ducha enrasado con pendiente de evacuación superior o igual al 2%
- 19. Señalización hombres/mujeres en relieve y braille
- 20. Banco/ Litera

- 21. Taquilla con maneta accionada por presión o palanca
- 22. Pulsador de descarga de la cisterna
- 23. Barra respaldo
- 24. Símbolo internacional de Accesibilidad (SIA)

- 25. Puerta corredera
- 26. Iluminación
- 27. Balcón (sin escalón y con el marco inferior de la puerta encastado)
